TRAVAUX DE RESTAURATION DE LA RIPISYLVE *Bassin Versant de la Dourbie*

Programme 2010

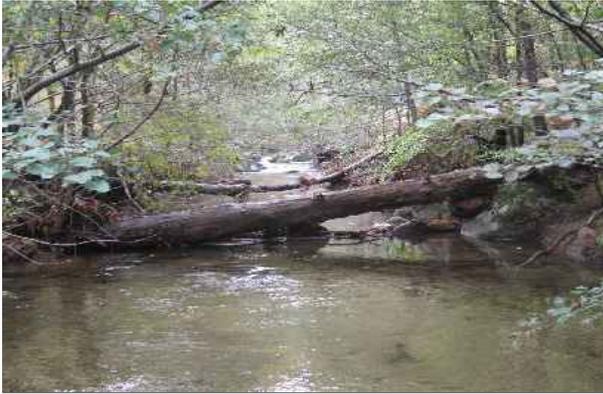
Présence d'arbres dans le lit du cours d'eau

- Traitement de la ripisylve sur 2 700 m de berges
- (entretien sélectif, élagage, recepage)
- Abattage de nombreux peupliers en mauvais état sanitaire
- Abattage de résineux de hauts jets (si accord des propriétaires)
- Enlèvement d'arbres tombés dans le cours d'eau et gênant l'écoulement de l'eau
- Préservation des embâcles dans la mesure du possible

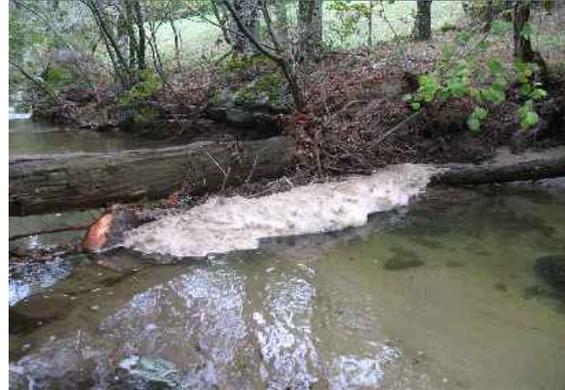
Des mousses bloquées dans un embâcle...

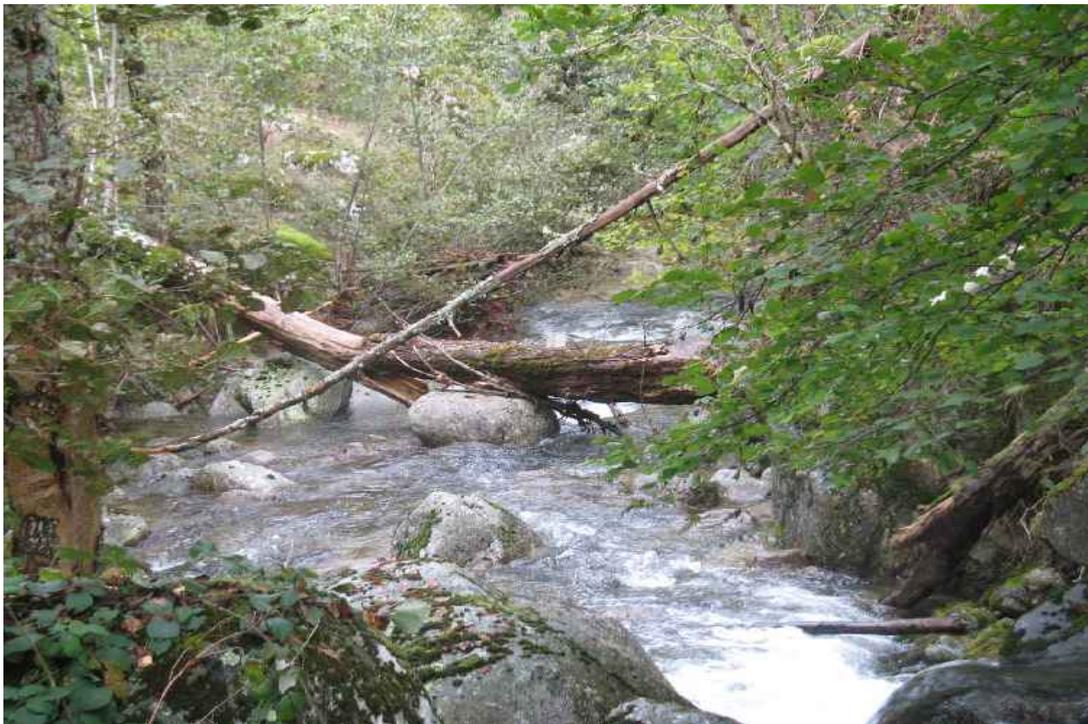
Peupliers tombés dans le lit du cours d'eau

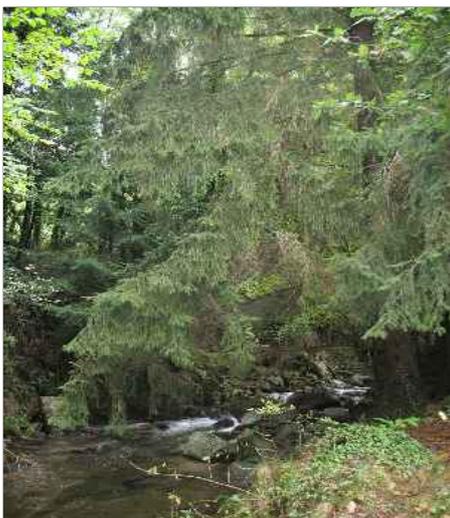
Présence de résineux en amont du tronçon

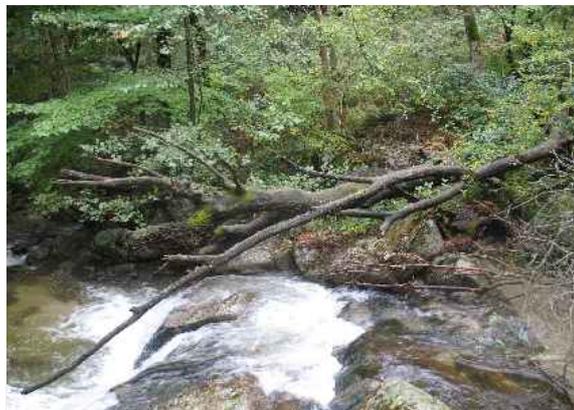
Arbre mort à évacuer

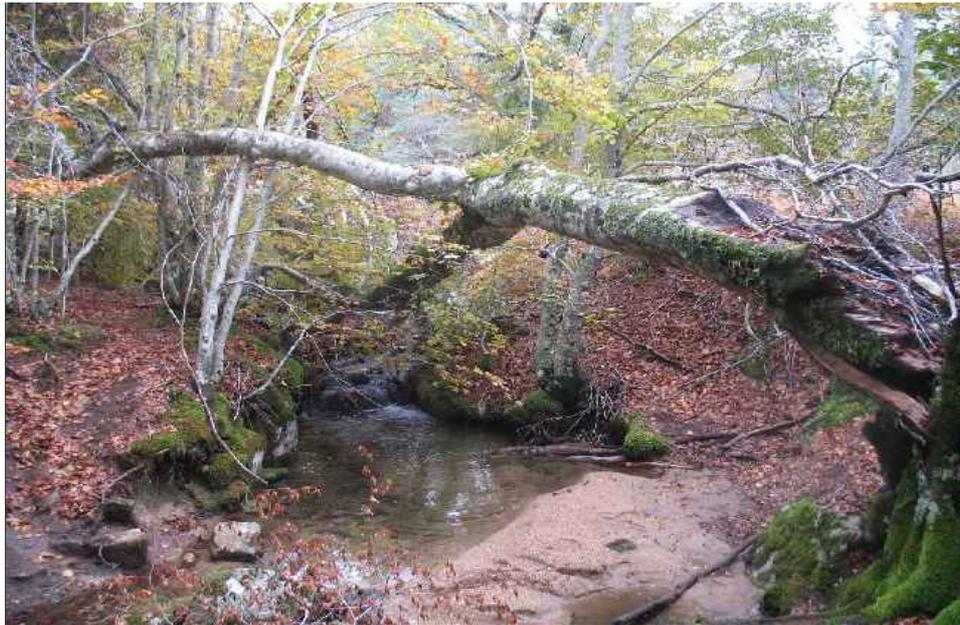
On note sur l'ensemble du linéaire la présence de nombreux arbres tombés dans le cours d'eau; de résineux mais également de gros hêtres qui tendent à obstruer l'écoulement de l'eau.

Secteur aval - nombreux hêtres tombés dans le cours d'eau

Enlèvement des arbres tombés dans le cours d'eau jugés comme problématiques (résineux sur la partie amont et gros hêtres sur la partie aval).

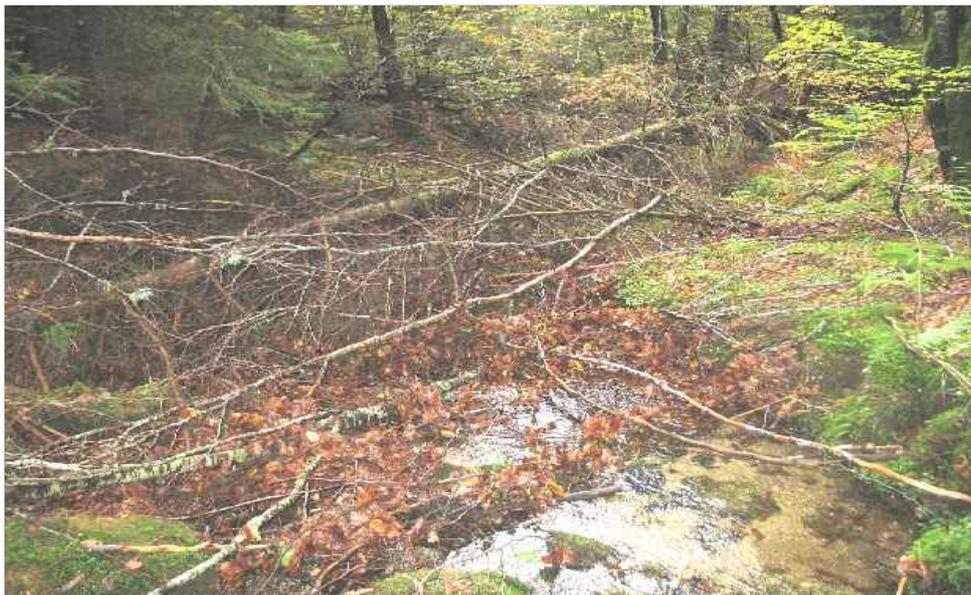
Il s'écoule en amont dans une forêt obscure composée essentiellement de résineux où l'on peut noter néanmoins la présence de quelques frênes et saules qui témoignent de l'implantation passée d'une végétation toute autre.

Secteur amont - présence de résineux

Abattage des résineux implantés en berge sur la partie amont (forêt domaniale).

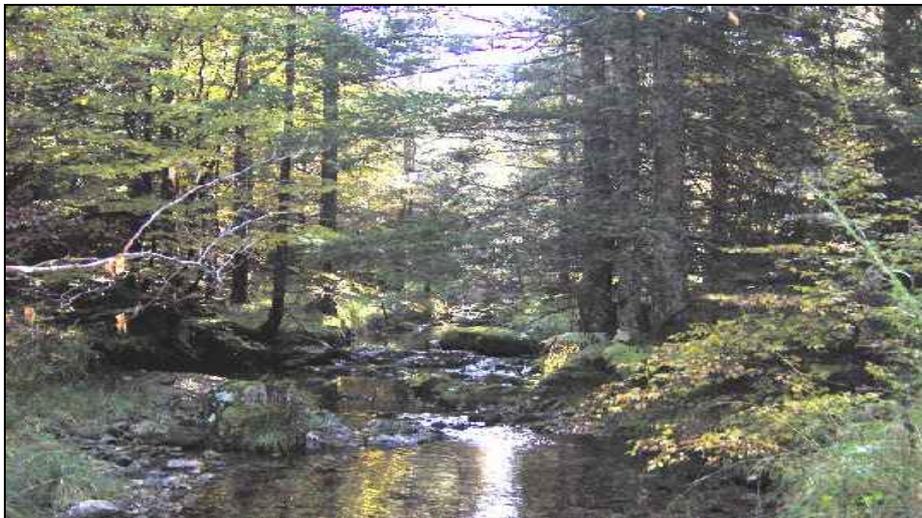
Si par endroit la ripisylve est quasiment absente, c'est tout de même les essences résineuses qui dominent l'ensemble du linéaire avec parfois des arbres de très haut jet. La présence de nombreux frênes et saules par endroit atteste néanmoins l'existence d'un cordon rivulaire adapté antérieurement aux résineux.

Epicéas implantés en berge

Abattage d'épicéas implantés en berge.

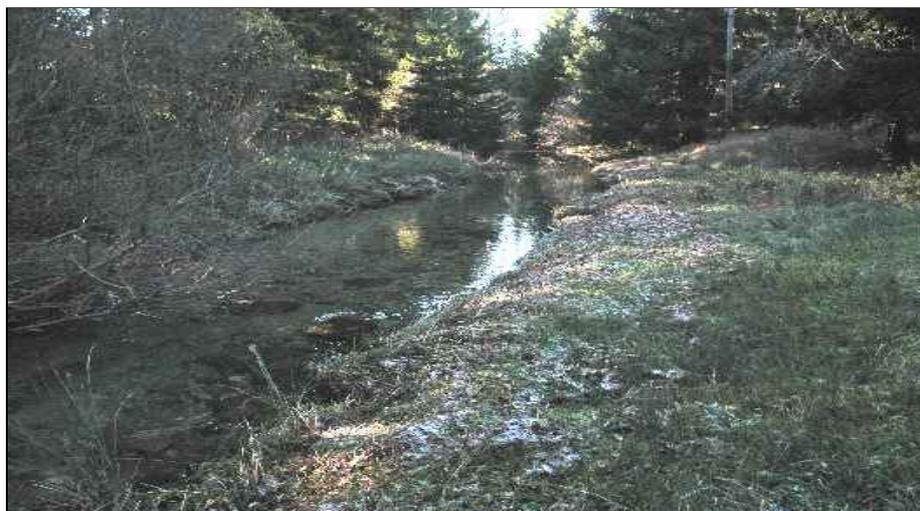
Sur ce secteur, il n'y a que très peu de bois morts et d'embâcles. La présence de 2 seuils successifs sur la partie aval bloque une partie du transport solide, occasionnant sur les 500 derniers mètres du tronçon l'apparition de la roche mère granitique. En amont des seuils, le cours d'eau présente des caractéristiques favorables pour la reproduction des salmonidés (zones de fraie intéressantes).

Zone de fraie en amont d'un seuil

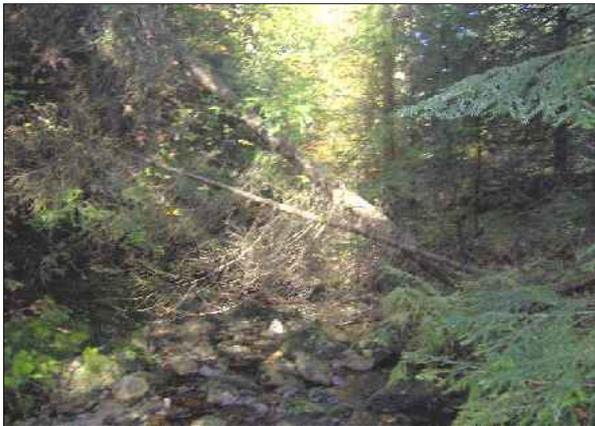
Arbres tombés dans le cours d'eau

Traitement de la ripisylve sur 1 500 m de berges
(abattage sélectif, enlèvement d'arbres morts).

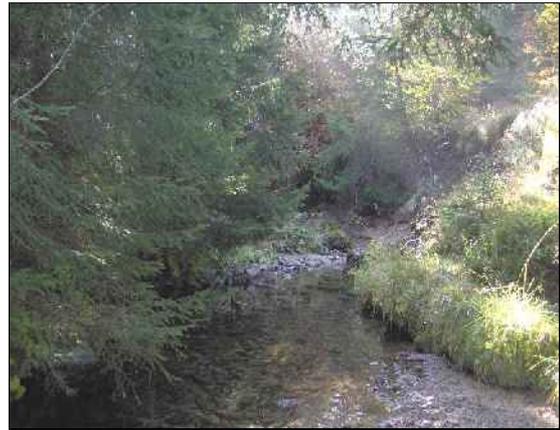
Le Trévezel sur sa partie amont est un cours d'eau relativement hétérogène d'un point de vue des caractéristiques hydrodynamiques et de l'occupation des sols. La diversité et la densité des essences arborescentes qui composent la ripisylve sont relativement faibles, occasionnant quelques points d'érosion.

Anse d'érosion en rive droite

Bouturage de saules.

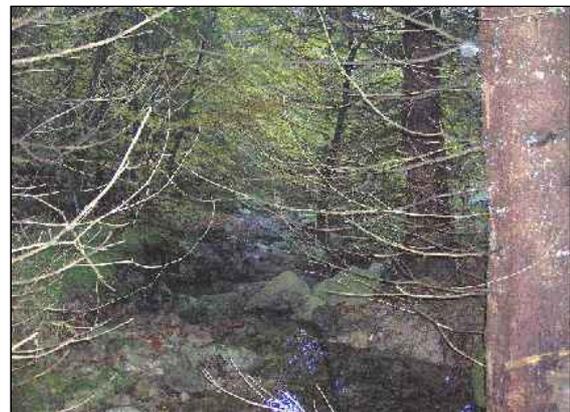
Epicéas implantés au milieu du cours d'eau

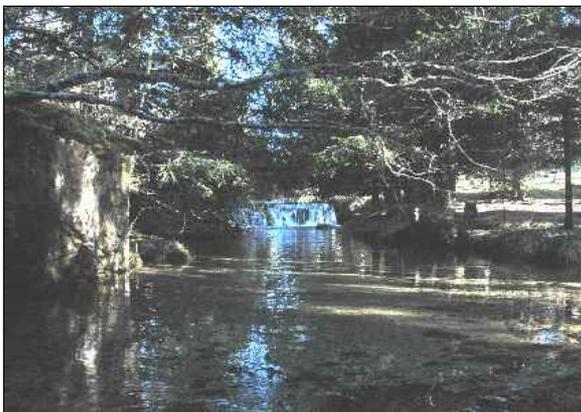
Présence de seuils
